Aluvión en Quito: ¿Desastre natural o desastre capitalista?

08 de abril de 2022, Quito D.M.

La Gasca: entre incertidumbres

La Gasca 2022

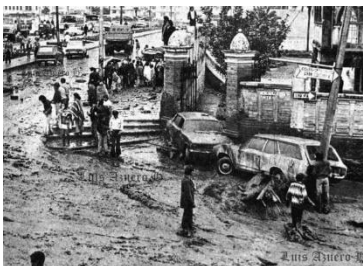
Imagen 4. Aluvión en La Gasca, 1975
Fuente: Foto Luiz Azuero

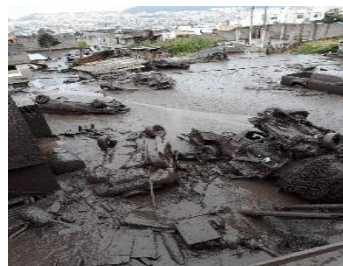
Imagen 5. Aluvión en el Pinar, 2019
Fuente: Metro Ecuador

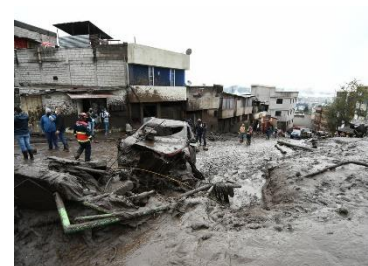
Imagen 6. Aluvión en la Gasca - Comuna, 2022
Fuente: El Universo

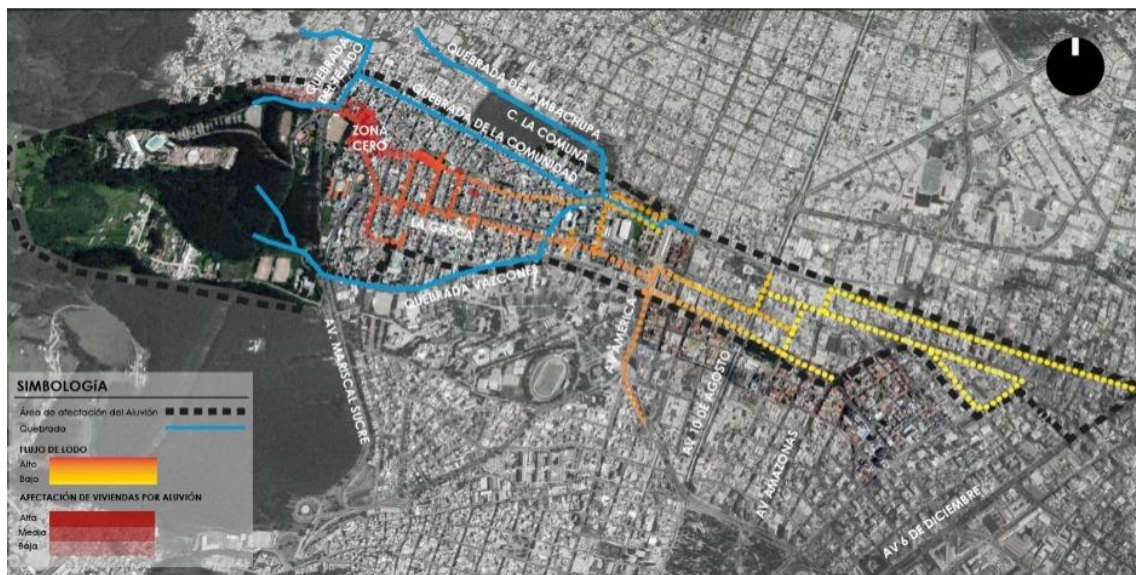
El recorrido que posteriormente tomó el aluvión, por su desbordamiento, fue por la calle José Berrutieta pasando por la cancha de vóley de La Comuna, lugar donde se registra la mayor cantidad de víctimas mortales. Además, debido al alta pendiente de la montaña, el flujo avanzó principalmente por la Avenida La Gasca al extremo sur y calles aledañas como la Núñez de Bonilla y la Humberto Albornoz al extremo norte. Mientras que, en sentido oeste – este, el recorrido de flujo de lodo se desplazó desde la avenida Occidental en tres tramos, el primero hasta la avenida América con una profundidad de 70cm, el segundo atravesó hasta la avenida 10 de agosto con una profundidad de 40 cm, y el tercer tramo cruzó la avenida Amazonas hasta la 6 de diciembre con una profundidad de 10 cm aproximadamente, según tomas métricas en situ (imagen8).

Imagen 8: Flujo de lodo del Aluvión,2022

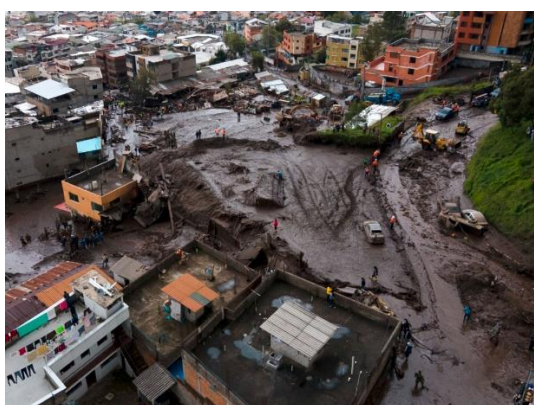
Se registra de acuerdo a los datos, que las víctimas mortales llegaron a 27, aún quedan dos personas desaparecidas (hasta las 10:00 am del 04 de febrero) y que las afectaciones de infraestructura edilicia llegaron hasta las inmediaciones de las avenidas Colón y Amazonas, aproximadamente 3 kilómetros de distancia con un área de 78 hectáreas aproximadamente. Siendo la Comuna y la Gasca, los sectores más afectados (imagen 9), donde se registra de manera preliminar,

Imagen 9. Aluvión en la Comuna
Fuente: Reportaje Telemazonas

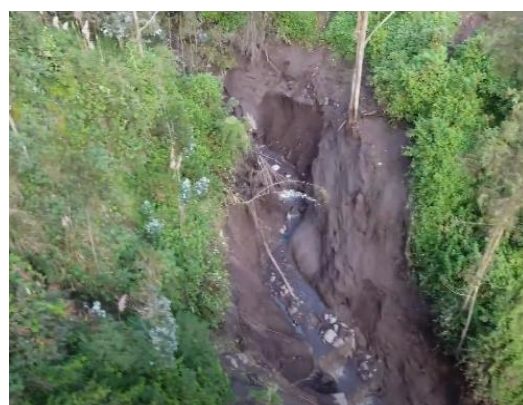
Imagen 10. Quebradas Sucias y en mal estado
Fuente: Canal Youtube FICA

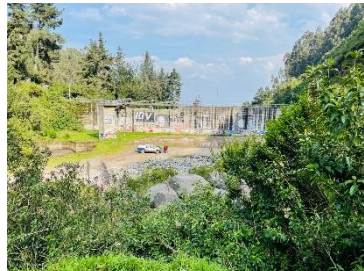
Imagen 12. Quebrada de Rumipamba, Ingreso Proyecto Urkupamba
Fuente: Propia, 2022

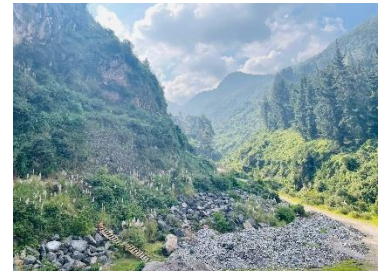
Imagen 13. Quebrada de Rumipamba, Escombros en Urkupamba
Fuente: Propia, 2022
