Aluviones en Quito: ¿Un fenómeno o un error recurrente?

Quito, 16 de febrero de 2022

Dr. Sergio Andrés Bermeo Álvarez
Javier Crisanto
Evelyn Herrera

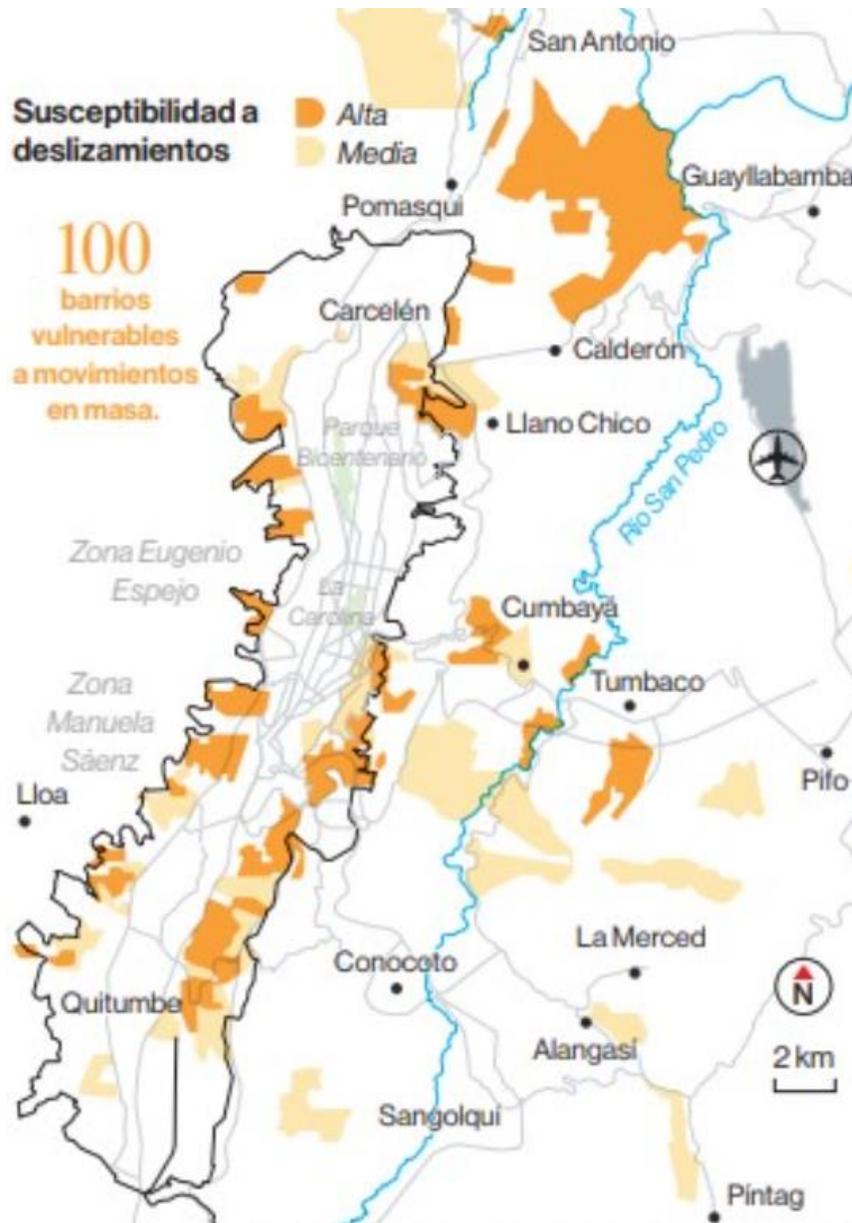
Susceptibilidad a Deslizamientos, 2018

En el mapa presentado sobre susceptibilidad a deslizamientos nos demuestra que el riesgo alto y en sí la mayoría de peligro se presenta dentro del perímetro urbano de la ciudad, esto con el objetivo de dar a entender la morfología de implantación de Quito. El propio hecho de poseer tantas zonas de movimientos de tierras debe ser una alerta para la planificación territorial y la prevención de riesgos de la ciudad.

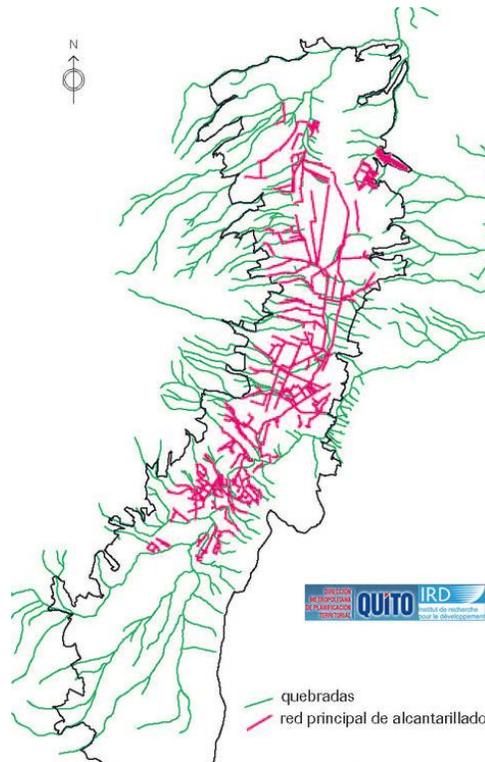
Red de Quebradas y Alcantarillado, 1992

En el mapa planteado por la Dirección Metropolitana de Planificación Territorial a primera vista denota la cantidad de quebradas que no solo se encuentran en los bordes del perímetro urbano, sino que al contrario atraviesan por el centro de la ciudad. Esta consideración revela el origen natural de los caudales provenientes de las montañas y el recorrido existente donde se implantan naturalmente las quebradas.
