INFORME DE INSPECCIÓN

DIRECCIÓN DE SEGURIDAD, SALUD OCUPACIONAL Y AMBIENTE

De:	Ing. Jonathan Larco Granja MSc.
Fecha de inspección:	Miércoles 21 de enero de 2026
Fecha de informe:	Lunes 26 de enero de 2026
Asunto:	Inspección de las instalaciones donde funcionará el Bar escolar, previo al proceso de contratación del servicio de expendio de alimentos dentro de la Facultad.
Dependencia/Facultad:	Facultad de Ciencias Económicas.
Dirigido a:	Ph.D. Roberto Paul Rivadeneira Jaramillo. DECANO FACULTAD DE CIENCIAS ECONÓMICAS

La inspección aplica a las instalaciones donde funcionará el bar escolar que está ubicado en la planta baja del Bloque "C" perteneciente a la Facultad de Ciencias Económicas – Sede "Ciudadela Universitaria".

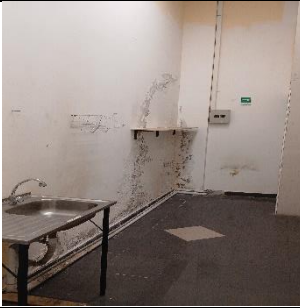
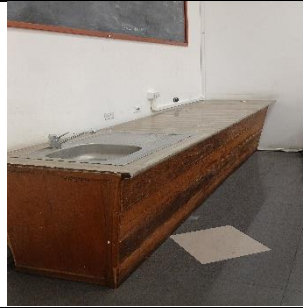
- Como se puede observar en las evidencias fotográficas el Bar comedor, SI cuenta con un espacio suficiente para poder trasladarse de un lugar a otro, sin riesgo de golpes entre personas que se movilizan dentro de sus instalaciones, y a su vez en casos de evacuación o de emergencia también se pueden dirigir hacia la salida para evitar cualquier accidente.
- Adicional como medida preventiva se debe contar con un correcto orden y limpieza, además de terminar las mejoras en la infraestructura (Colocar en la parte exterior la salida del ducto del extractor de olores, además de la campana de extracción, instalación de centralita de gas al exterior – valvulas de apertura y cierre y reparar humedad en paredes).

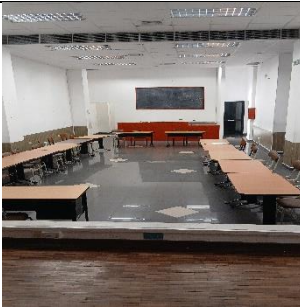
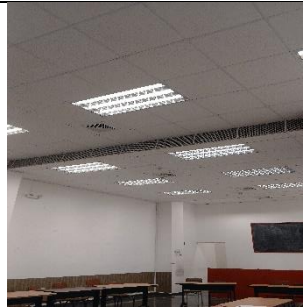
- Se puede observar en las evidencias fotográficas del Bar comedor que, SI cuenta con una adecuada iluminación y ventilación (solamente artificial), tanto en la cocina, como en el área de circulación para atención a clientes; pero NO cuenta con la iluminación ni ventilación natural que debería tener para el ingreso y salida de luz además de olores, vapores o gases provenientes de la cocina (ventanas). (**Arrendatario y autoridades deben encargarse de resolver estas necesidades**).
- Adicional como medida preventiva se debe brindar un mantenimiento adecuado a la campana o extractor de olores, en base al cuidado y buena conservación de estos equipos y accesorios de cocina (Adquirir campana de extracción, además de instalar totalmente el sistema de salida de olores, vapores y gases “ducto hacia el exterior-recomendable en tool” (**Arrendatario debe encargarse de estas necesidades**)).

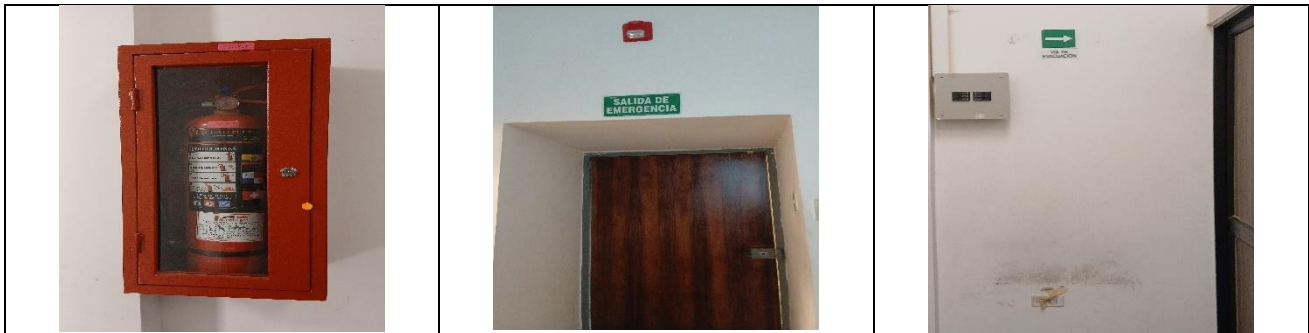
- Como se puede observar en las evidencias fotográficas del Bar comedor, NO cuenta con la correcta señalética (letras pequeñas), además se debe revisar la cantidad necesaria de señalizaciones que deberían ser tomadas en cuenta, ya que principalmente debe colocar: Ruta de evacuación derecha e izquierda, Riesgo eléctrico, Solo personal autorizado, Prohibido fumar, Prohibido mascotas, Extintor PQS o CO2, Pulsador de alarma, Piso mojado, Bodega, Cocina entre otras, según la normativa ISO 7010 y la NTE INEN-ISO 3864-1; cabe recalcar que este bar SI cuenta con el sistema de detección contra incendios pero se debe realizar el mantenimiento adecuado y correcta operatividad (DETECTOR DE HUMO INHABILITADO) (***El Arrendatario en conjunto con las autoridades deben realizar la adquisición de la señalética vertical “rótulos colocados en material Sintra PVC, con papel de grado industrial y cinta doble faz en las esquinas”***).

- Como medida preventiva debe contar siempre con el Extintor recargado anualmente y con su fecha de mantenimiento y recarga, su tipo de agente extintor, capacidad, procedencia e instrucciones para el uso, todo esto debe constar en una placa o etiqueta que lo describa en español según normativa Acuerdo Ministerial 1257:2009 (***El Bar NO presenta extintor con su recarga anual, por ende, deben realizar el adecuado mantenimiento de este extintor, ya que es responsabilidad del Arrendatario el cumplir con este requisito***).
