Aluvión en Quito: ¿Desastre natural o desastre capitalista?

08 de abril de 2022, Quito D.M.

La Gasca: entre incertidumbres

La Gasca 2022

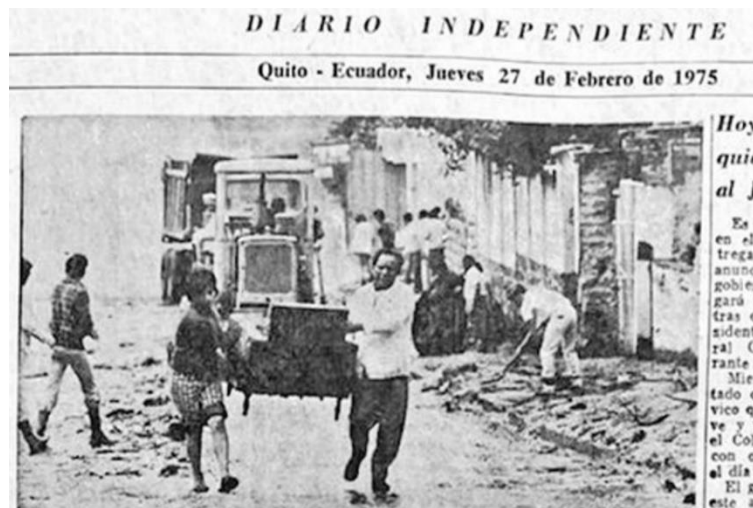
Imagen 1 Portada prensa escrita Aluvión 1975 Tomado de: <https://www.labarraespaciadora.com/medio-ambiente/el-aluvion-en-la-gasca-y-la-negligencia-historica/>

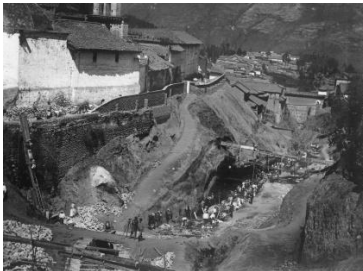
Imagen 11. Quebrada de Rumipamba
Fuente: FLACSO, 2014
